海岸線變遷

利用衛星影像偵測新竹海岸變遷

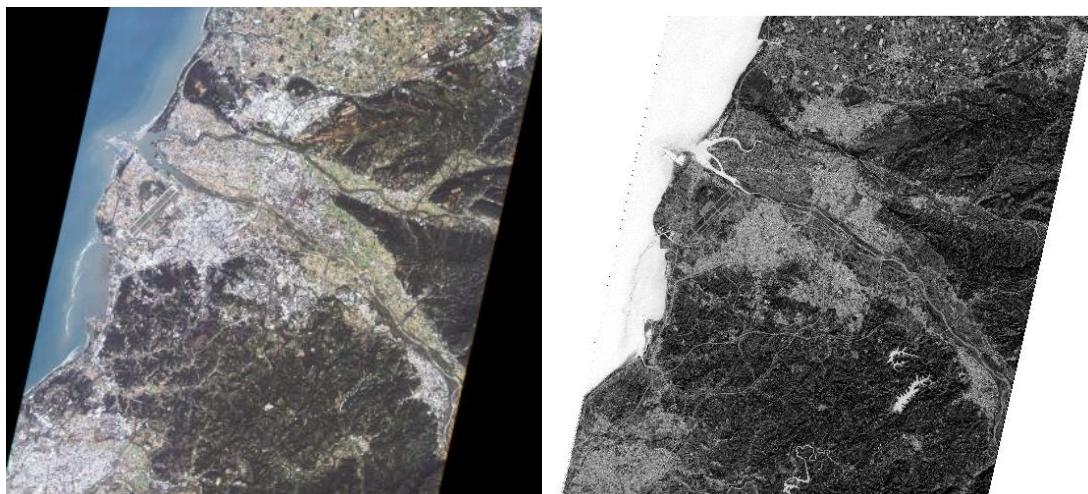
圖 11 福爾摩沙衛星五號原始影像與 NDWI 圖：FS5_G022_MS_L4TWD97_20180101_024127

張憲國 (2012) 利用正規化差異含水量指數 (NDWI) 提升影像分類的準確度，再以監督式分類，能提昇衛星影像中灘線擷取的精確性。正規化差異含水量指數 (NDWI，Normalized Difference Water Index)，常用來判釋水深及葉面含水量的多寡，由於水體反射較多綠光、吸收大量近紅外光，NDWI 指數主要是利用綠光段反射量與近紅外光段反射量的數學「和差比值」，來判斷植物葉面的含水量面積。

NDWI 的計算公式： $NDWI = (GREEN - NIR) / (GREEN + NIR)$

NIR 為近紅外光波段反射強度，在福衛五號影像的第四波段

Green 為綠光波段反射強度，在福衛五號影像的第二波段

此影像為 2018 年 1 月 1 日格林威治標準時間上午 2 時 24 分拍攝 (台灣時間為上午 10 時 24 分)，座標系統為 TWD97、L4 等級多波譜(Multi-spectral) 彩色影像，影像清晰，拍攝地點涵蓋研究區全部海岸線。依中央氣象局所提供之潮汐表，拍攝時間適逢高潮，海水面最高。

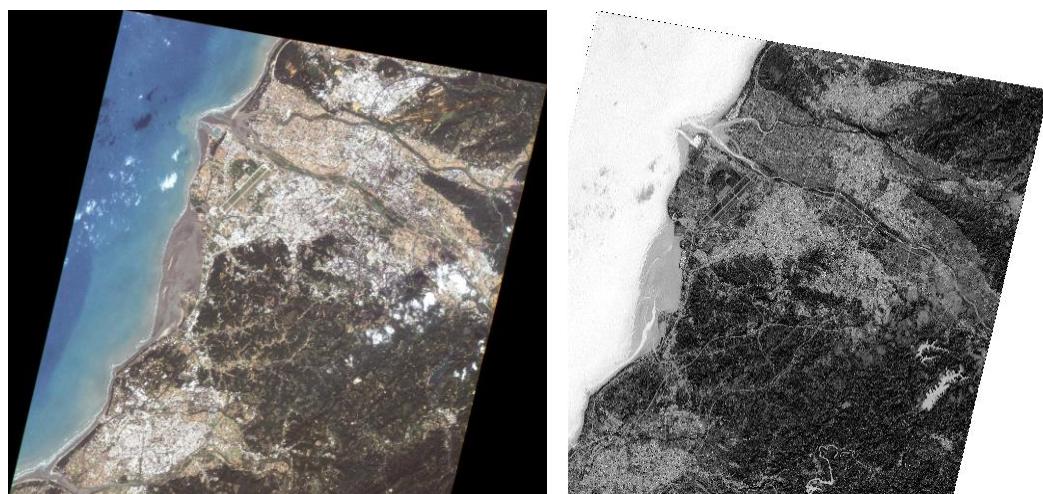
圖 12 福爾摩沙衛星五號原始影像與 NDWI 圖：FS5_G022_MS_L4TWD97_20181217_025813

此影像為 2018 年 12 月 17 日格林威治標準時間上午 2 時 58 分拍攝（台灣時間為上午 10 時 58 分），座標系統為 TWD97、L4 等級多波譜（Multi-spectral）彩色影像，影像清晰，拍攝地點涵蓋研究區全部海岸線。拍攝時間為退潮，潮間帶露出。

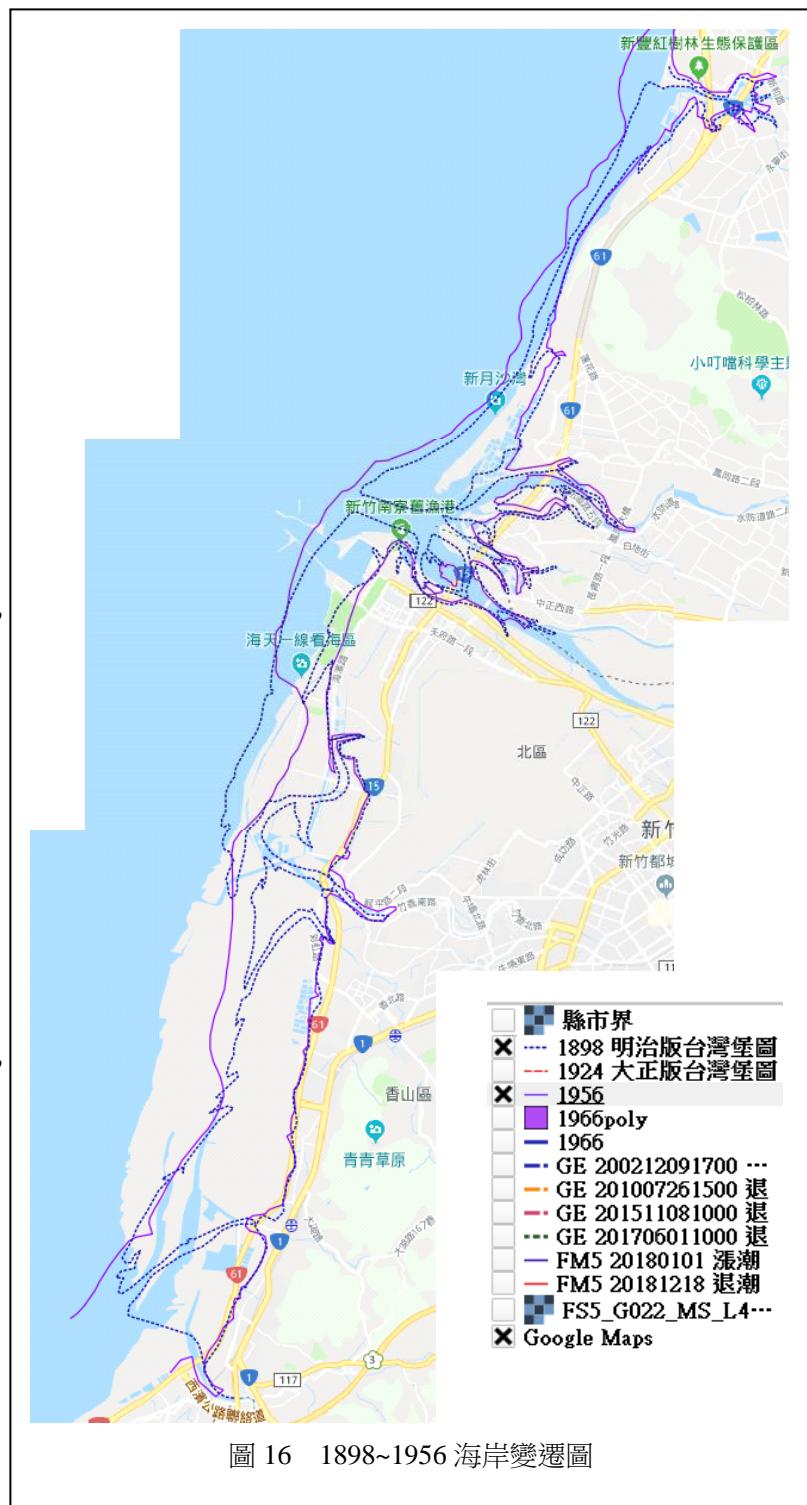
1898 年臺灣堡圖和 1956 年臺灣五萬分之一地形圖比較，北段海岸與今日幾無差異，僅在北側的新豐紅毛港漸漸淤積，和南側的新月沙灣面積逐漸增加。低潮時的海岸線向外前進。

1956 年的中段海岸線較 1898 年後退，原因不明，由於歷史地圖對繪圖者的詳細資料敘述較少，此點僅能存疑。

與中段海岸情形不同，1956 年的海岸線又向前進一些。

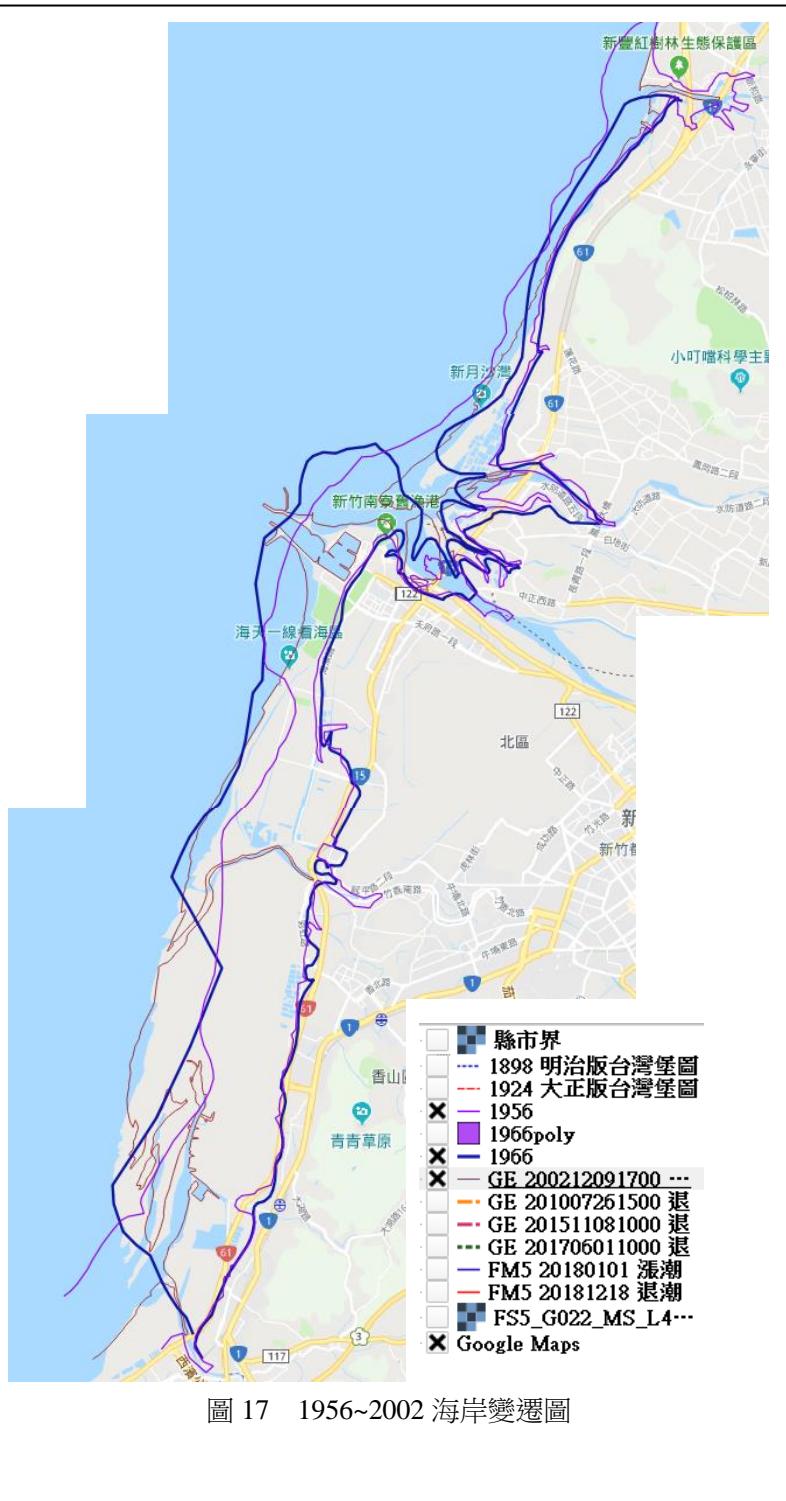
圖 17 1956~2002 海岸變遷圖

1966 年新竹海埔地完成，對北段海岸影響不大。兩河流的淤積漸多，此時位於頭前溪左岸的舊南寮港已於 1959 年啟用。可能這三張圖的繪製方法不一，應是海岸線忽而前進忽而後退的另一個原因。然而 2002 年 12 月份的衛星影像判斷，與今天海岸線甚為接近。同樣原因，由於無法得知歷史地圖繪製原則，只能大致由文獻記載得知本區海岸線的變動。

2002 年新竹漁港已竣工數年，漁港兩側堤岸造成淤砂量不大，且皆比前二幅歷史地圖沙洲面積為小。由於新竹漁港浚深海面下 3 公尺，可預防因退潮造成海面下降的不便。

1966 年地圖已見海埔地向外伸出兩幅福衛五號影像，而 2002 年潮埔的範圍更清楚。

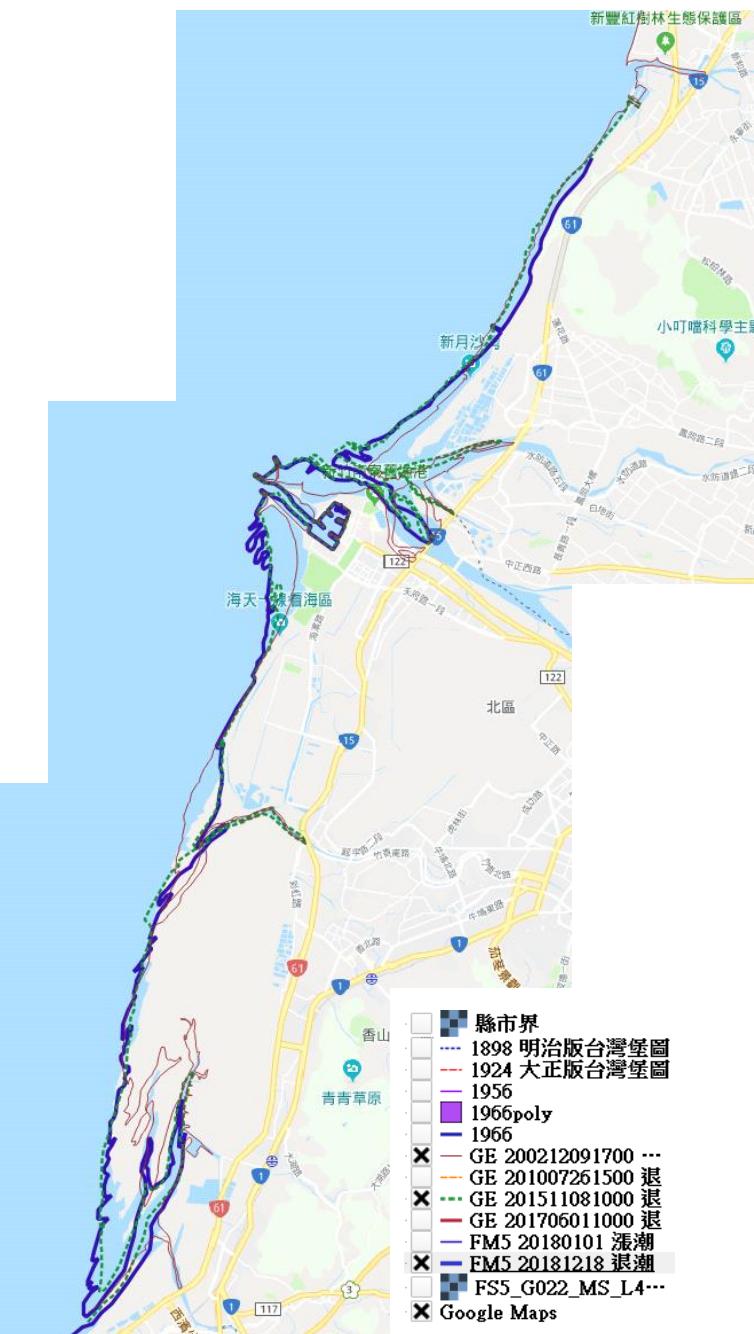
圖 17 2002~2018 海岸變遷圖

新月沙灣面積擴大，與鳳山溪、頭前溪兩河流帶來龐大的輸砂量，幾乎將河口封閉，在冬季時成為名附其實的「閉門沙洲」。

新竹漁港堤岸兩側沙洲逐漸形成，一般皆認為「突堤效應」是主要關鍵，實際調查時，在堤岸南側可見許多護岸工程、鄰近南寮焚化爐海岸處亦可見消波塊。客雅溪出海口的金城湖岸，沙洲面積大減，此點符合中央地質調查所的研究結果。

從 2002 年以後的衛星影像，都可看到本區沙洲面積在增加，退潮時使香山區的海山漁港幾乎無法使用。此段漲潮時海水侵入，退潮時形成廣大沙灘，是標準沙洲－潟湖海岸。

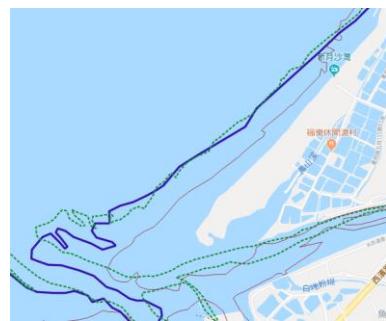
圖 18 新月沙灣之海岸變遷

在影像判識過程發現，竹北的新月沙灣有不斷外移的趨勢，在冬季東北季風盛行，加上退潮效應，頭前溪南側的南寮沙洲連成一區，將頭前溪圈住形成沒口溪。

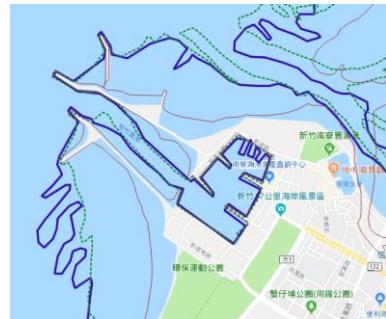
圖 19 新竹漁港之海岸變遷

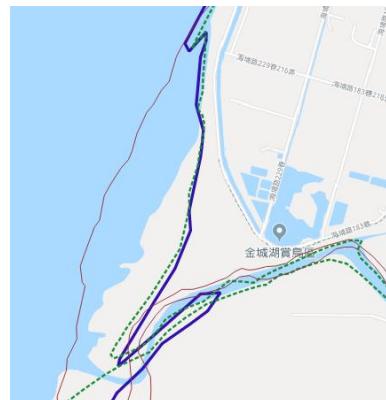
圖 20 金城湖賞鳥區之海岸變遷

金城湖賞鳥區外沙洲緊鄰海堤，應是本區唯一受侵蝕的海灘，許多研究都證明為「突堤效應」，從衛星影像可以看出

，但仍需要更多的海洋工程學去證實。

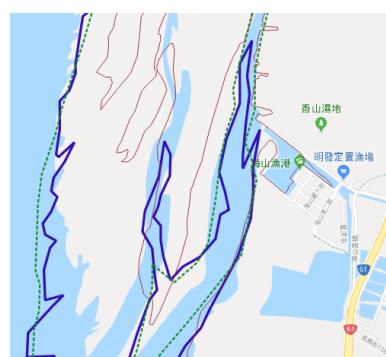
圖 21 香山濕地及海山漁港

海山港是最有意思的，4月中旬現地勘查時，看到許多饕客在傍晚時刻採買海產，而港邊也有定置網漁業公司的招牌，退潮時可見許多蚵農從潮埔遠方滿載而歸。
