大埔水庫水資源利用 及優養化探討

大埔水庫

研究目的

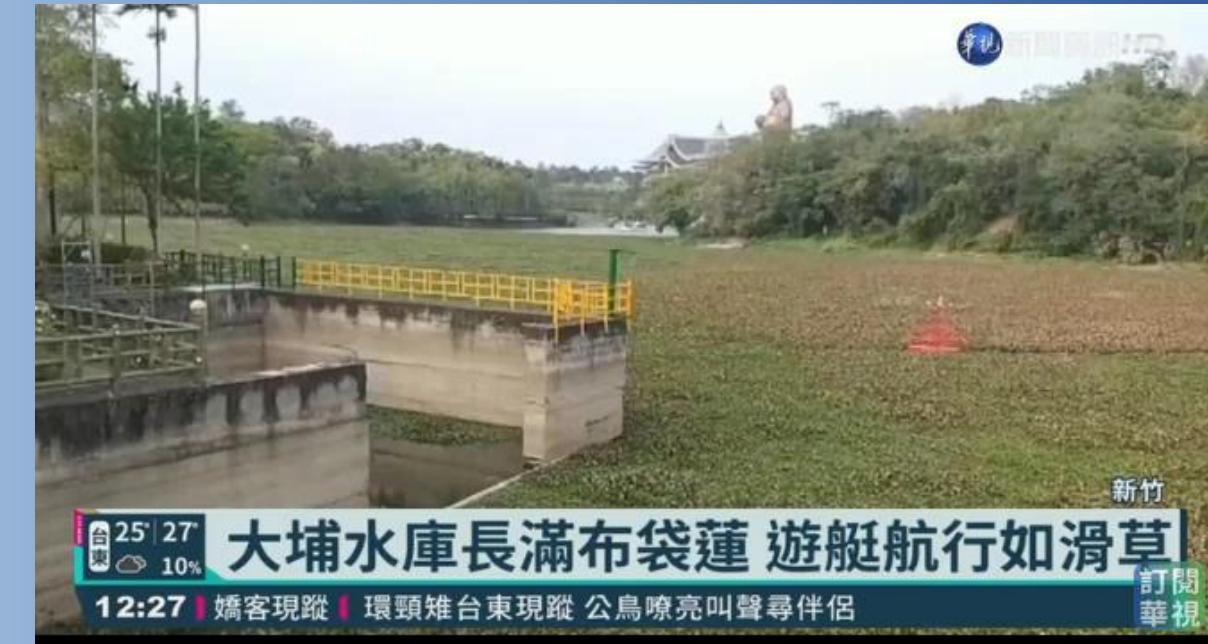
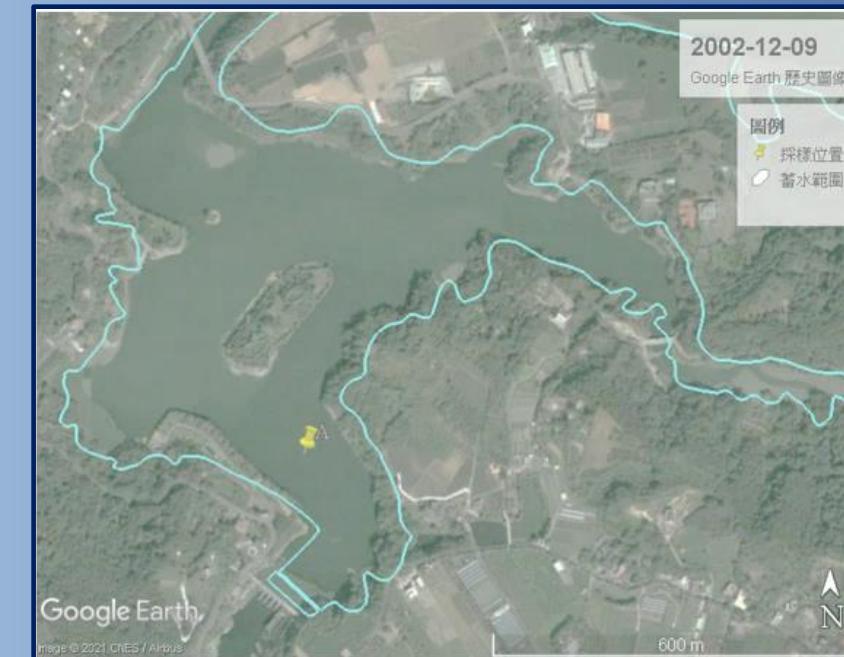
- 水質不符合飲用水標準，僅能提供農地灌溉用水
- 觀察歷年大埔水庫的影像，近年來浮游植物佈滿湖面，最後導致水中動、植物因缺乏氧氣死亡，嚴重影響水質

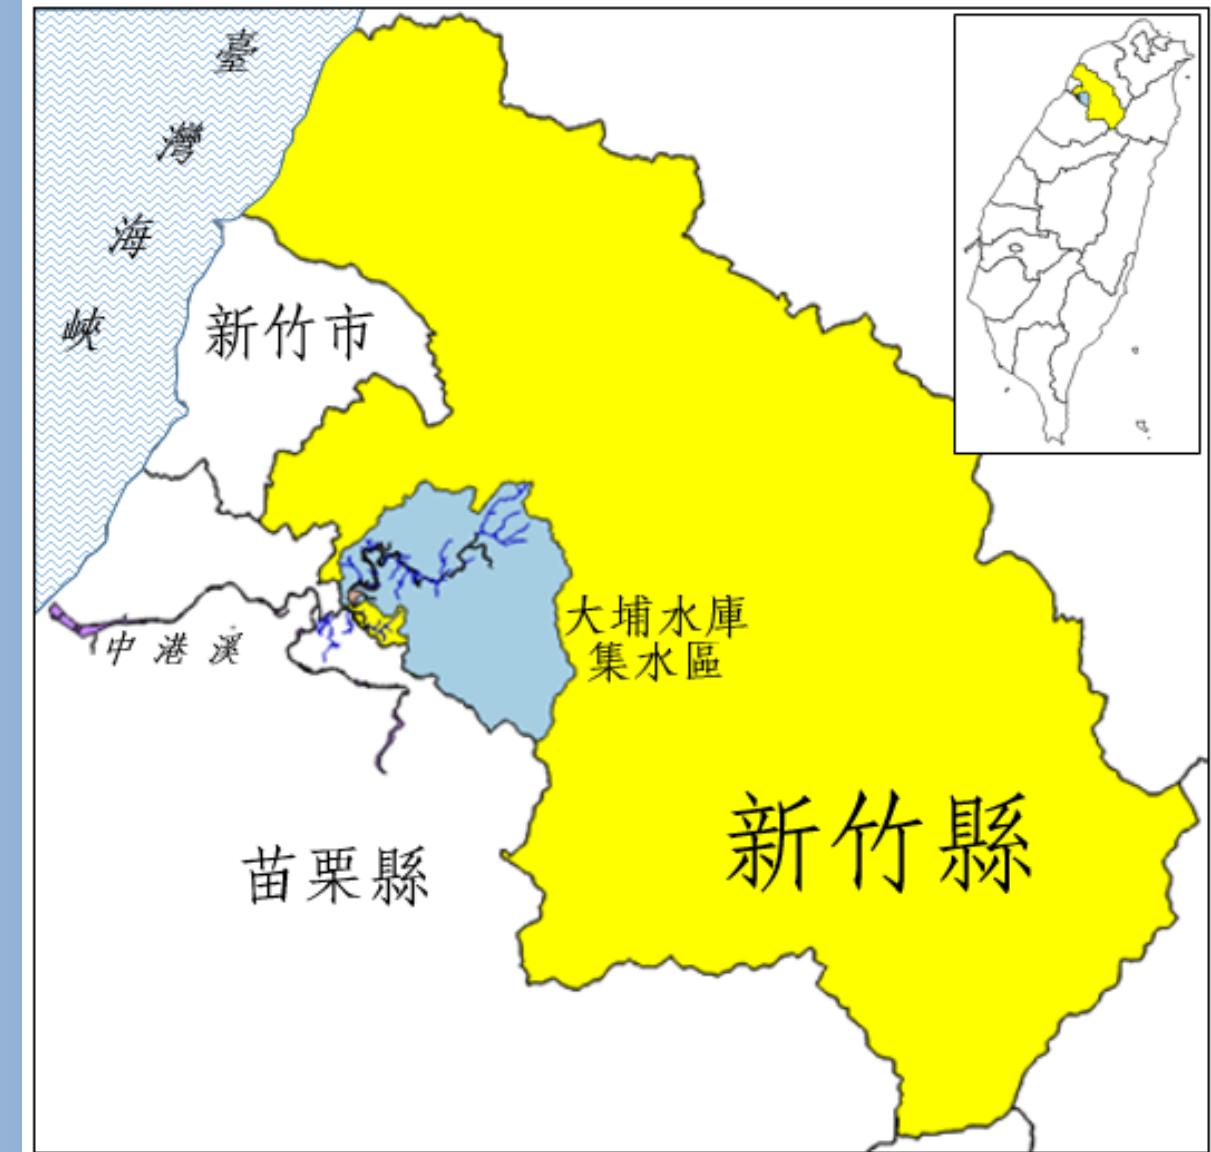
研究範圍

- 位於新竹縣峨眉鄉
- 主要供應：香山、寶山、竹南、頭份一帶的灌溉及工業用水，兼具防洪功能
- 管轄權屬於：苗栗農田水利會

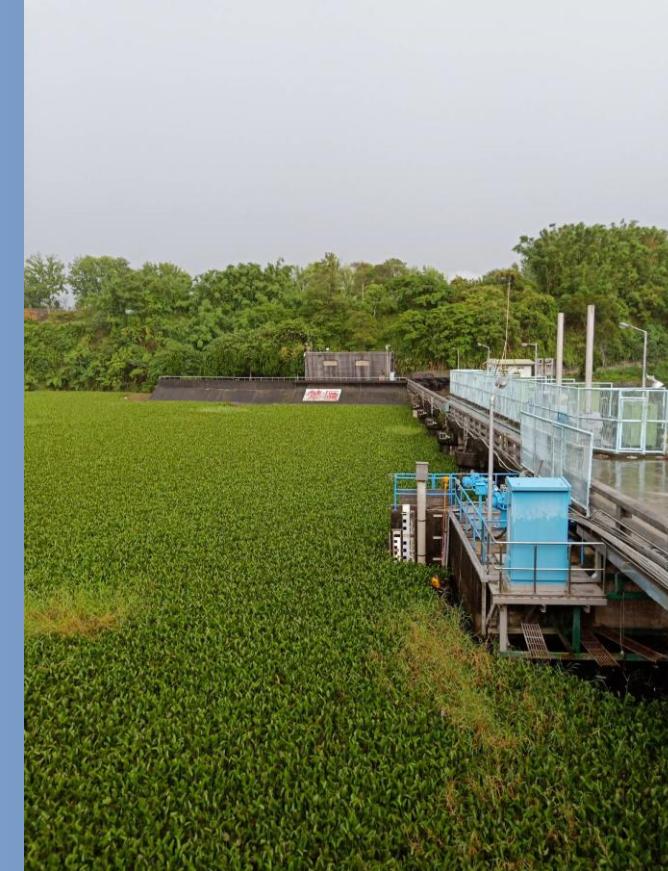
卡爾森指數

- 評估水庫水質優養程度的指標，簡稱 CTSI
- 三項水質參數濃度值計算
 1. 透明度 (SD)
 2. 葉綠素 a (Chl-a)
 3. 總磷 (TP)

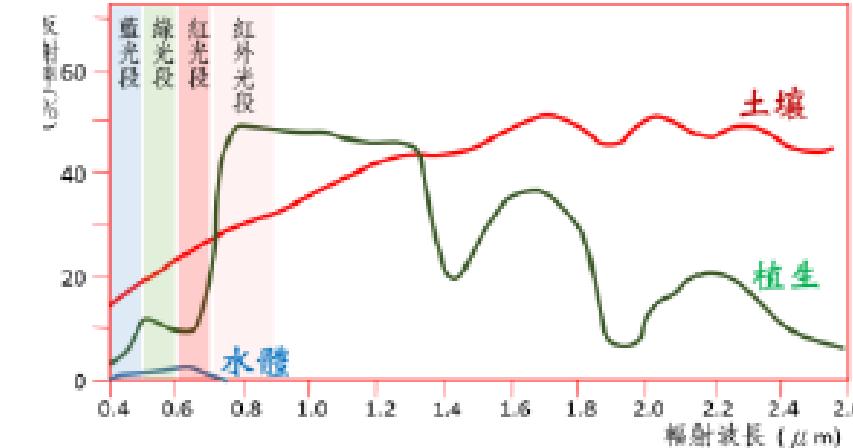
圖三：電磁波反射率曲線

- 水體反射較多綠光、吸收大量近紅外光
- NDWI 主要是利用綠光段反射量與近紅外光段反射量的數學「和差比值」

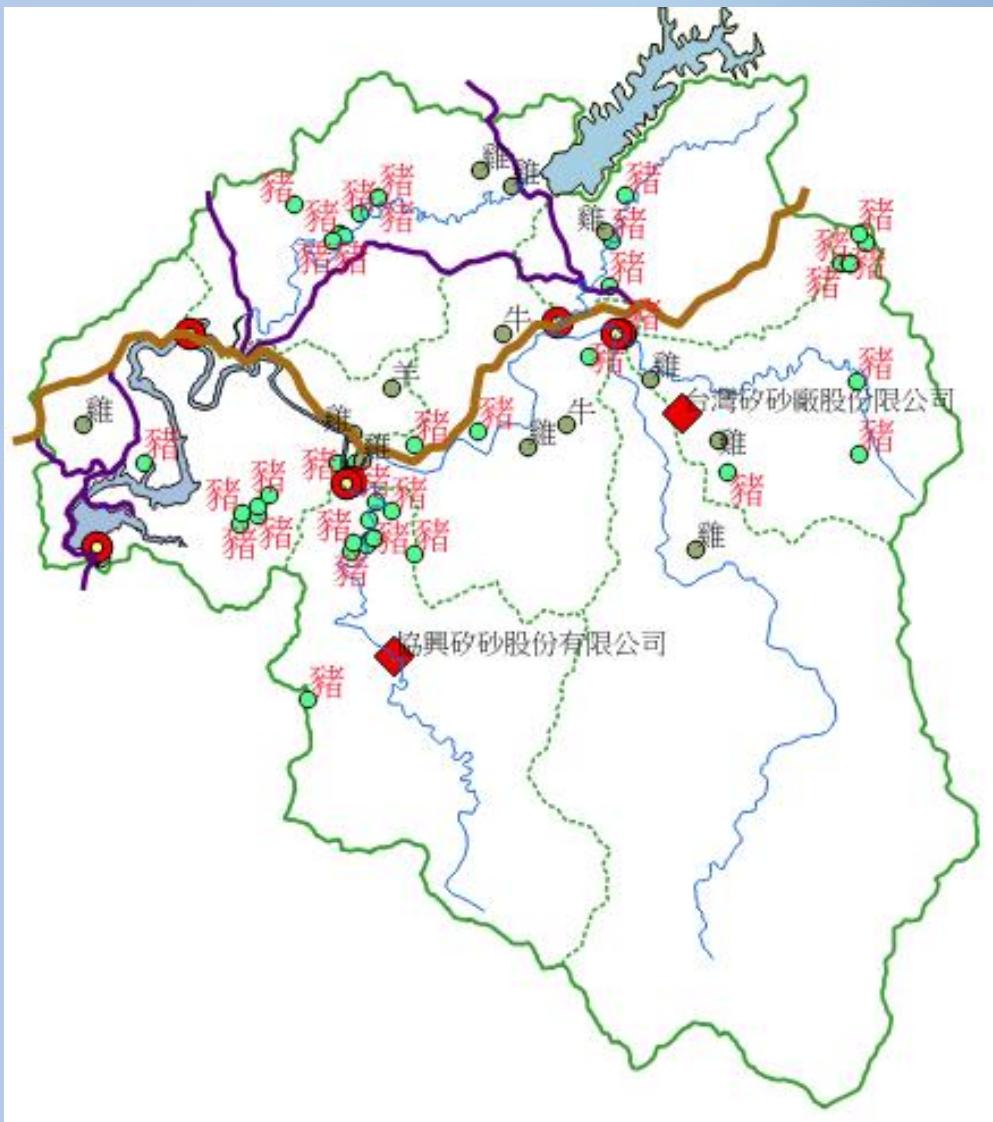
大埔水庫集水區點污染源總磷推估

子集水區	豬(頭)	雞(隻)	總磷 推估值
A峨眉溪中游	3,257	2,027	3.77
B石井溪	6,377	16,500	8.79
C埔尾溪	292	800	0.41
D峨眉溪上游	649	24,000	3.42
E大湖溪	2,681	13,300	4.42
F石子溪	5,432	1,500	6.07
G大坪溪	-----		0.18

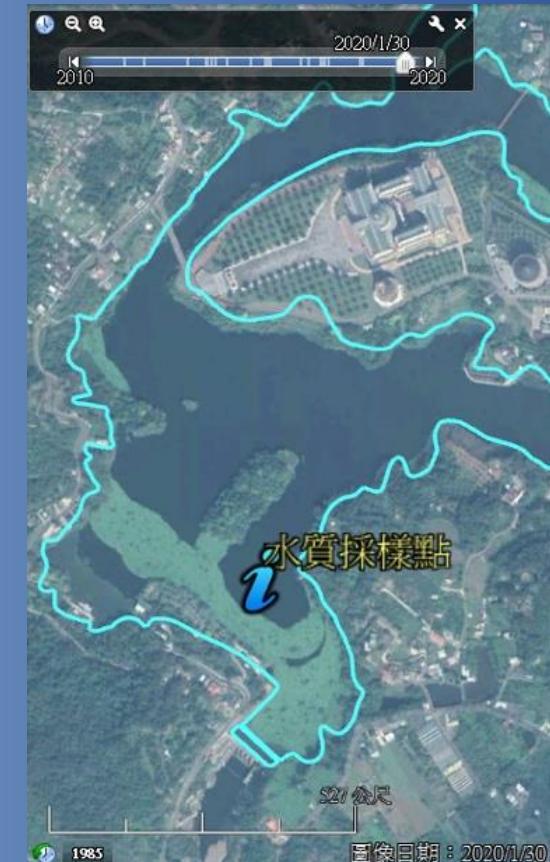
衛星影像判斷水質

日期	透明度 (m)	葉綠素-a ($\mu\text{g/l}$)	總磷 (mg/l)
水質採樣2018-02	1	6.8	0.046
福衛五號2018-01-01	1.55	51.16	0.028
福衛五號 (扣除最小值)	3.63▲	50.99▼	0.065▲
Sentinel-2 2018-01-01	1.54	58.86	0.031

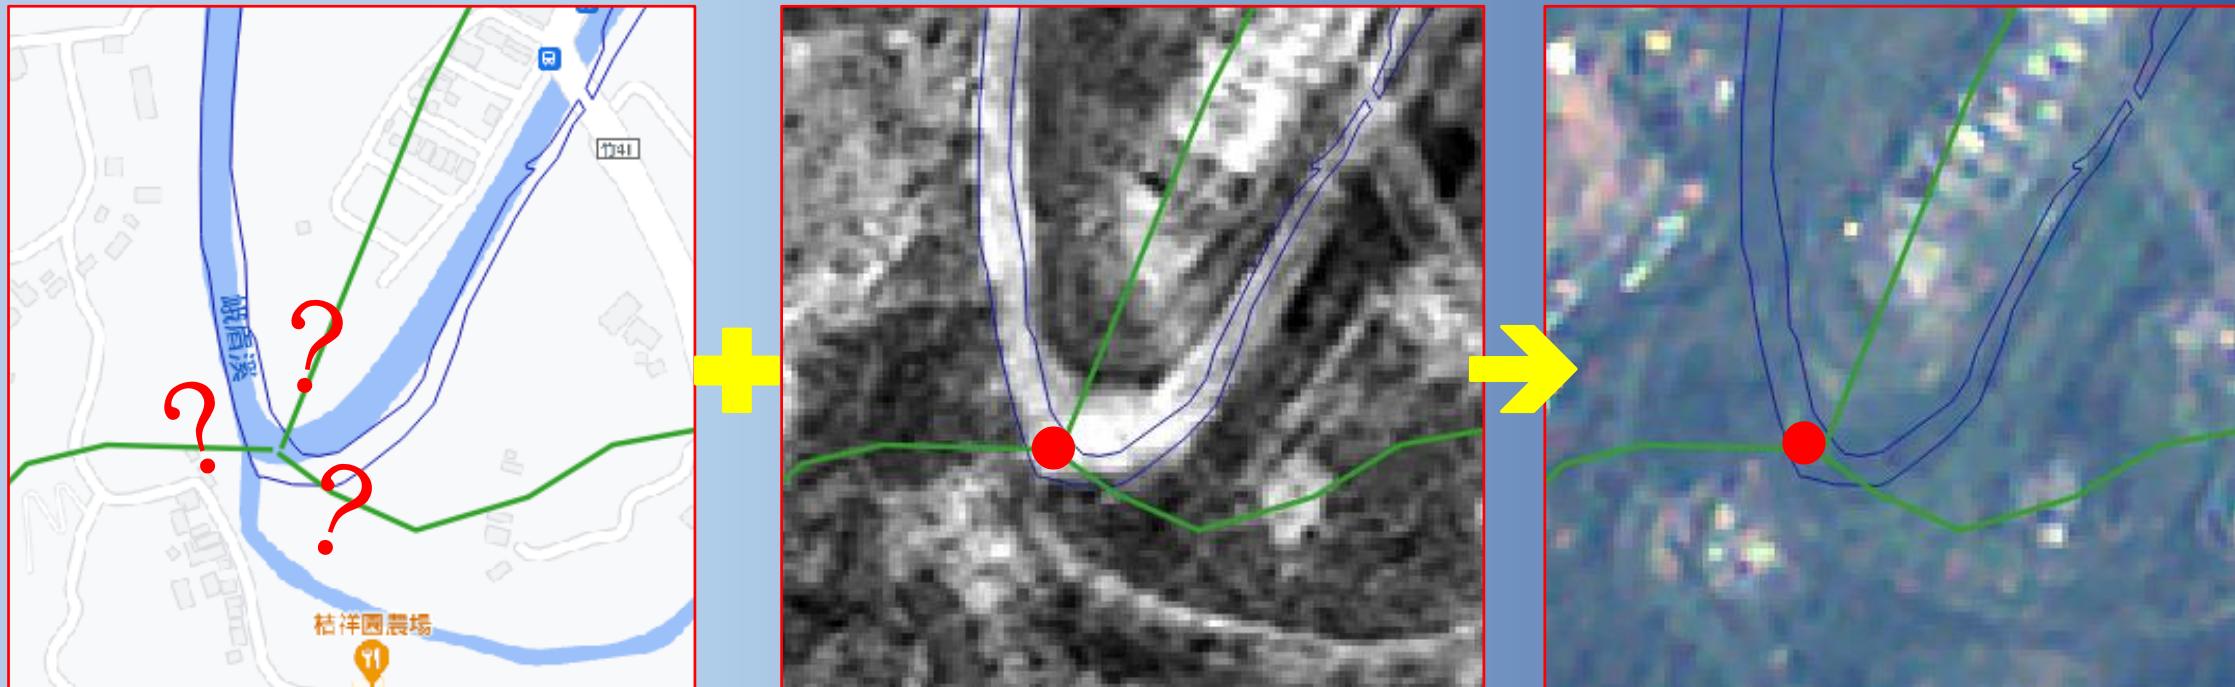
NDWI與集水區影像採樣點

- 地理資訊來自不同單位，數化品質亦不相同
- 利用 NDWI 協助尋找影像採樣點

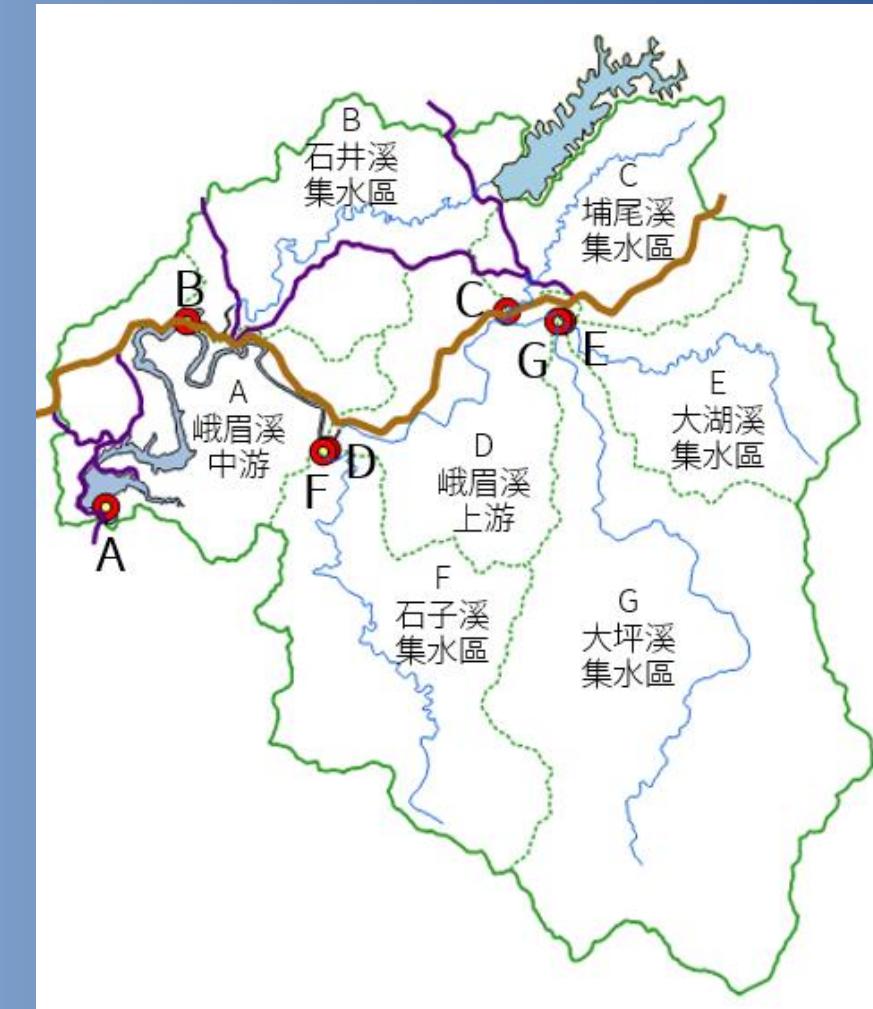
七子集水區影像採樣資料

B	G	R	IR
A	940	783	392	317
B	939	804	396	472
B*	929	822	369	461
C*	430	757	981	753
D	988	888	385	383
E*	1140	1096	740	885
F	943	897	464	426
G*	1002	1027	519	926

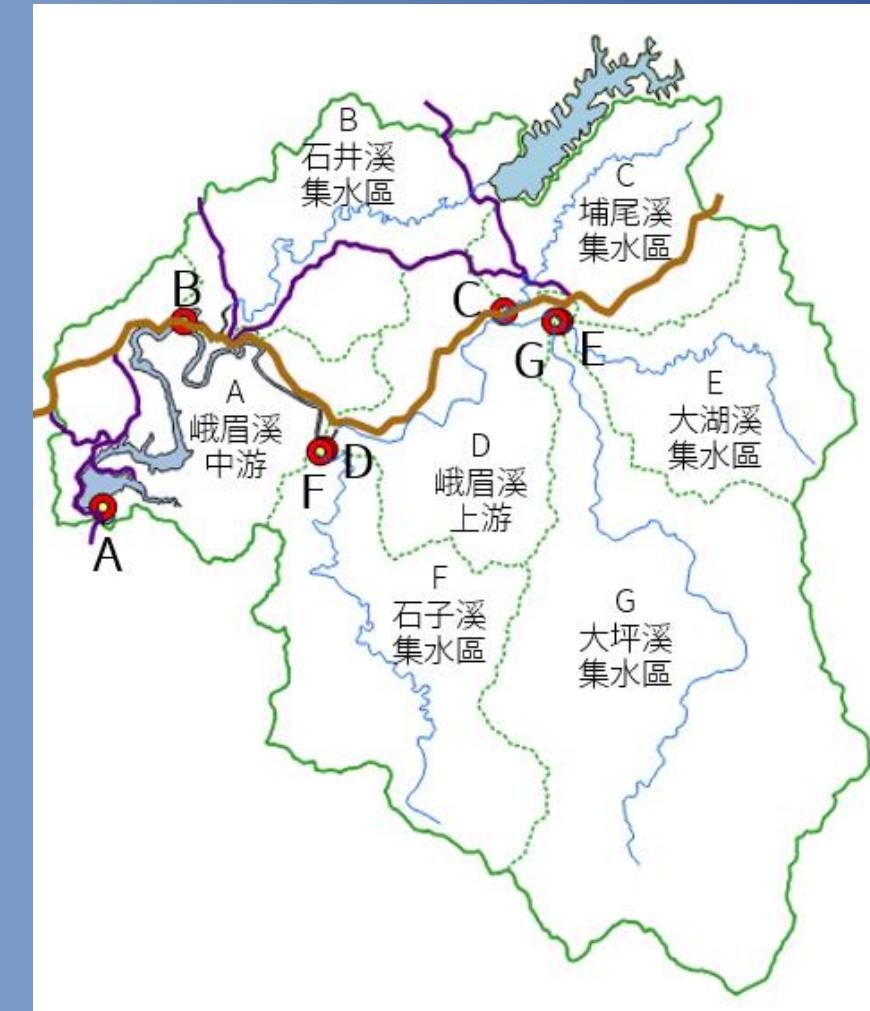
七子集水區影像採樣資料

B	G	R	IR
A	984	759	456	364
B	1010	772	552	1027
B*	1018	851	623	1836
C*	1040	837	525	568
D	1144	920	789	1533
E*	1058	791	541	628
F	1069	1002	696	2360
G*	984	759	456	364

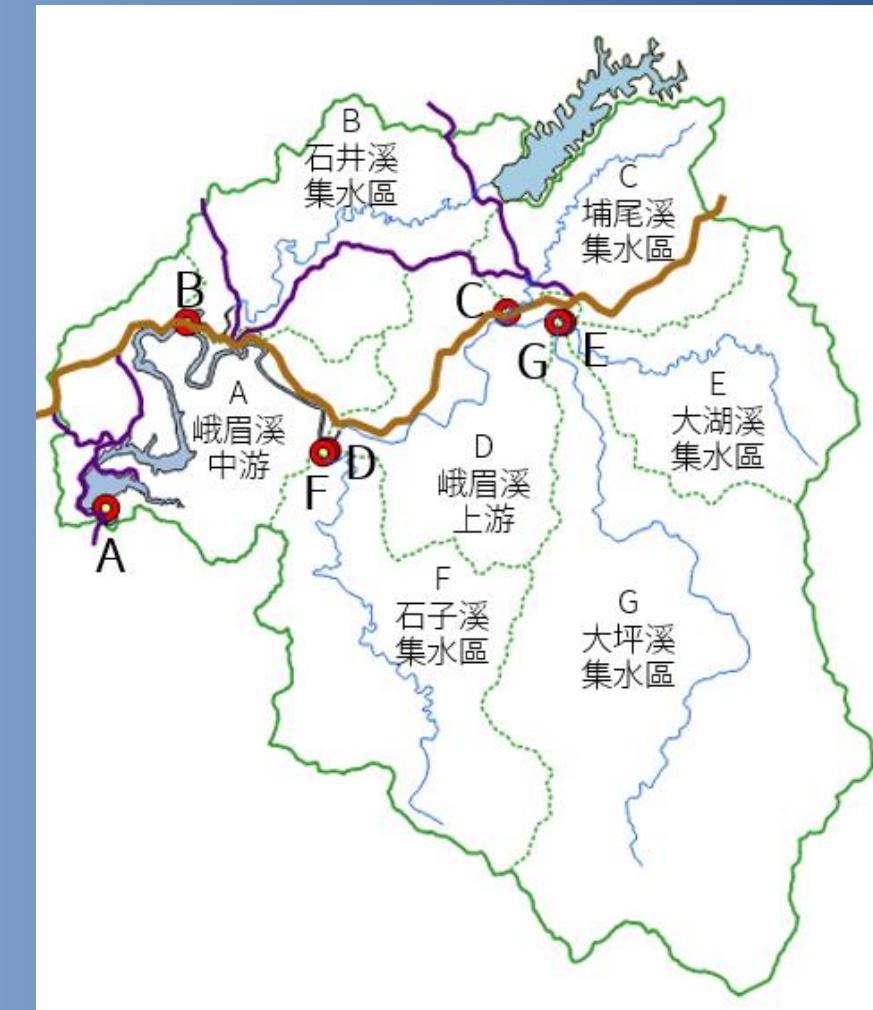
七子集水區影像採樣資料

研究區	透明度 m			FS5 2018 01/01	S-2 2018 01/01
	2/27	5/28	8/14		
A集水區	2.4	2.3	2.2	1.55	1.54
B集水區	2.4	2.3	1.8	2.00	2.77
D集水區	2.0	2.1	2.0	1.77	1.87
F集水區	2.8	2.6	1.6	1.68	1.96

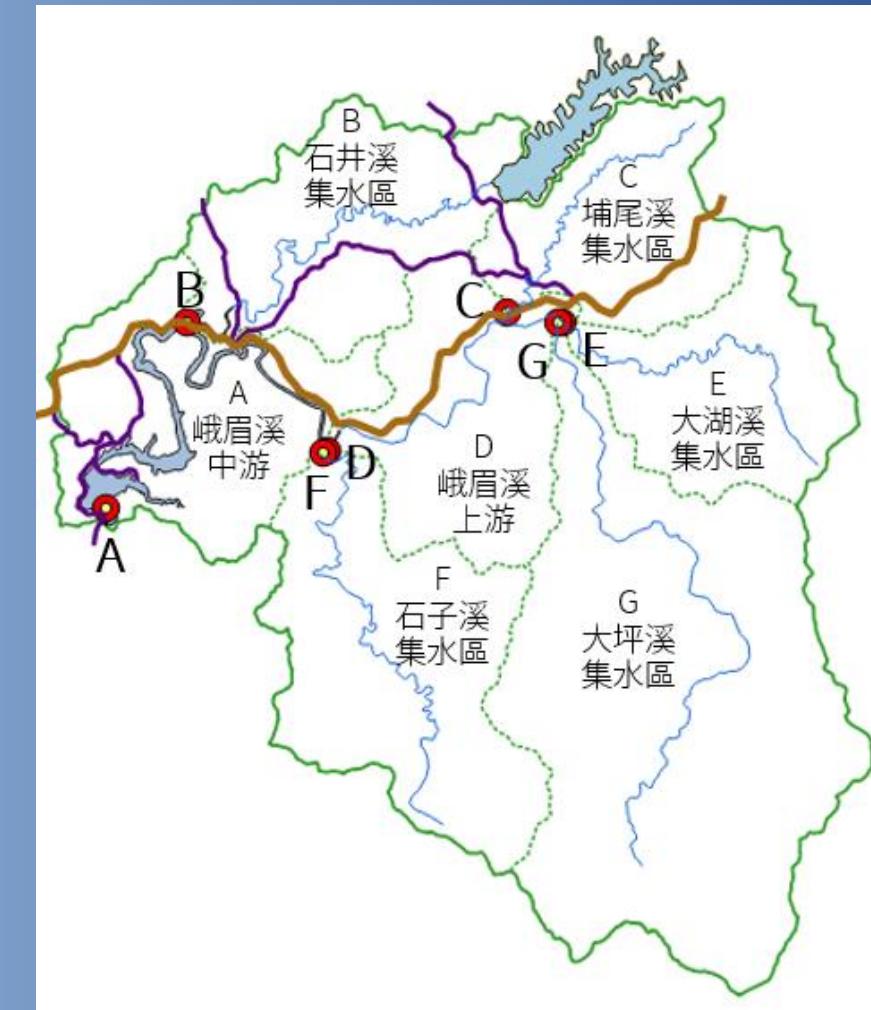
七子集水區影像採樣資料

研究區	葉綠素-a $\mu\text{g/l}$			FS5 2018 01/01	S-2 2018 01/01
	2/27	5/28	8/14		
A集水區	75.3	20.7	7.3	51.2	58.9
B集水區	21.7	18.6	21.5	76.6	167.6
D集水區	4.6	4.0	6.1	62.0	92.3
F集水區	3.7	7.2	6.5	69.0	102.2
